Åtgärdslista

till rapporten över tillgänglighet i Cirkus Cirkörs lokaler

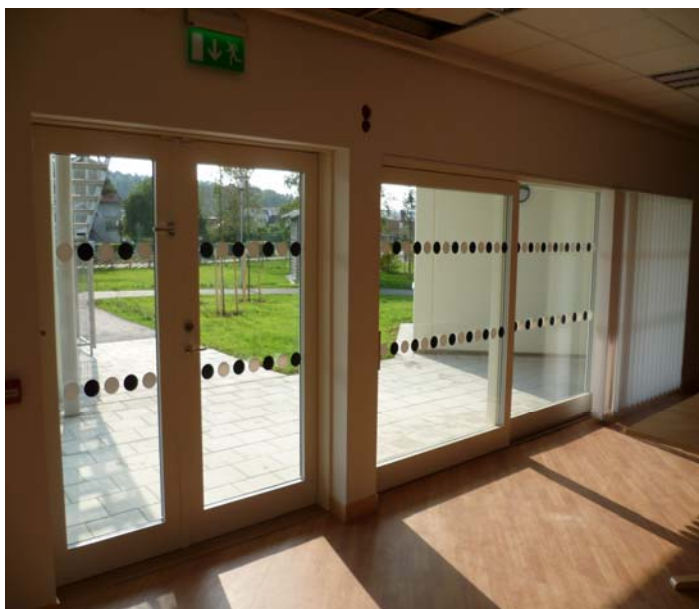
Figur 1

- De stora glasytorna i dörrpartiet ska varningsmarkeras i ögonhöjd för sittande och stående personer, se exempel nedan (fig 1).

- Klädställning ska flyttas så att den inte sticker ut i gånglinjen för förbipasserande.
- Klädhängare bör kompletteras med några på lägre nivå (0,8 – 1,0 meter över golvet) i sedvanlig utformning.
- Glasytor i skjutdörren ska markeras över hela bredden enligt figuren ovan (fig.1)
- En ny öppning utan nivåskillnad mellan väntrum/kaprum och träningshallen ska ordnas.

- Samtliga stora glasytor ska kontrast/ varningsmarkeras i enlighet med anvisningar ovan (fig.1).
- Trappsteg framför glasytorna (såväl öppningsbara som stängda) ska kontrastmarkeras vid kanten över hela bredden.
- Utstickande delar ska kontrastmarkeras, byggas in eller flyttas (exempelvis klädställningen i kaprummet).

- Tydliga rutiner om placering av husgerådet i skåpen bör finnas. Det bör finnas beskrivning om vad som finns i skåpen, med bild, och punktskrift.
- Pentry bör skyltas med takskylt i korridoren.
- Tröskel i den dörrfria passagen ska tas bort.
- De oskyddade glasytorna i pentryt och längs korridoren ska tydligt varningsmarkeras enligt fig. 1 ev. 2.
- Snubbelkanterna innanför glasytorna ska varningsmarkeras över hela bredden.

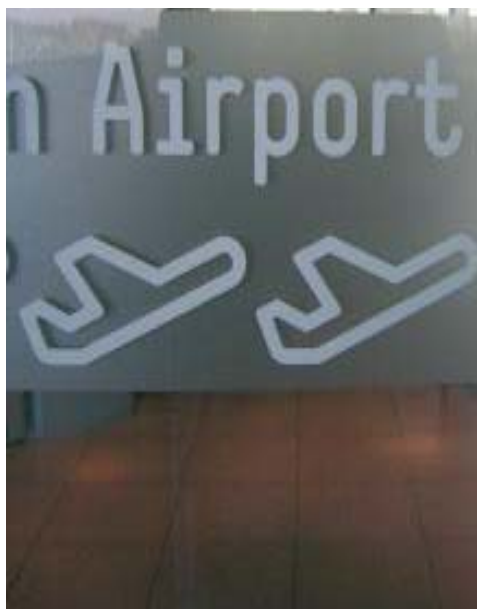
Figur 2

- Möjlighet till avskärmning bör finnas i de delar av den nya entrén, som ger upphov till bländning under soliga dagar. Alternativt ska varningsmarkering sträcka sig över hela den berörda ytan (fig. 2).

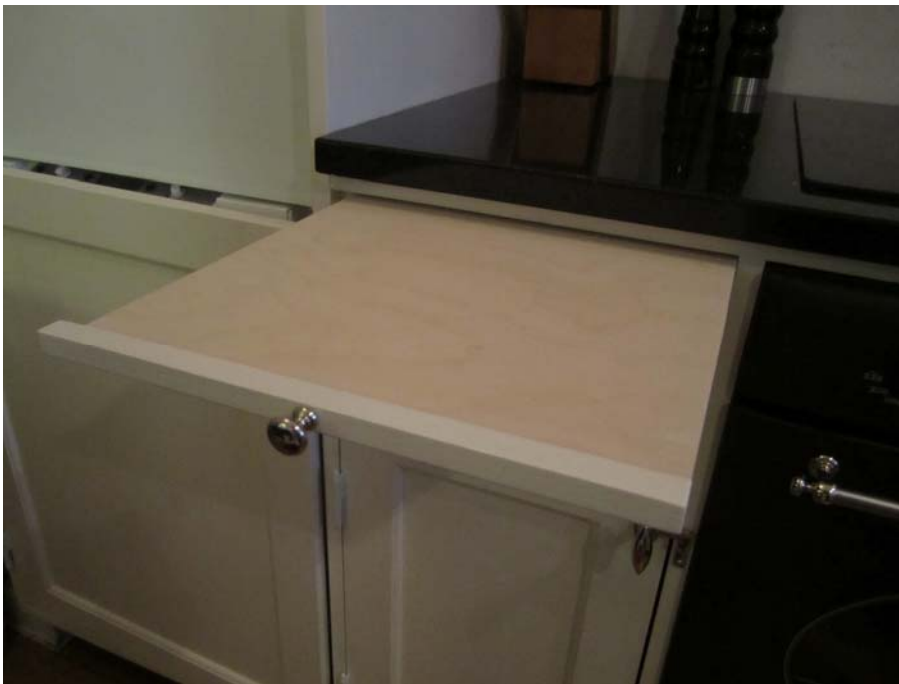
Figur 4

- Mikrovågsugnar bör kompletteras med en som placeras på ett bord med fritt utrymme under, så att rullstolsanvändare kan komma tätt intill obehindrat.
- Arbetsytor bör kompletteras med utdragsbara hyllor som man kan jobba på framifrån (Fig. 4).
