# Åtgärdslista

för över tillgänglighet i Kulturhuset i Ytterjärna

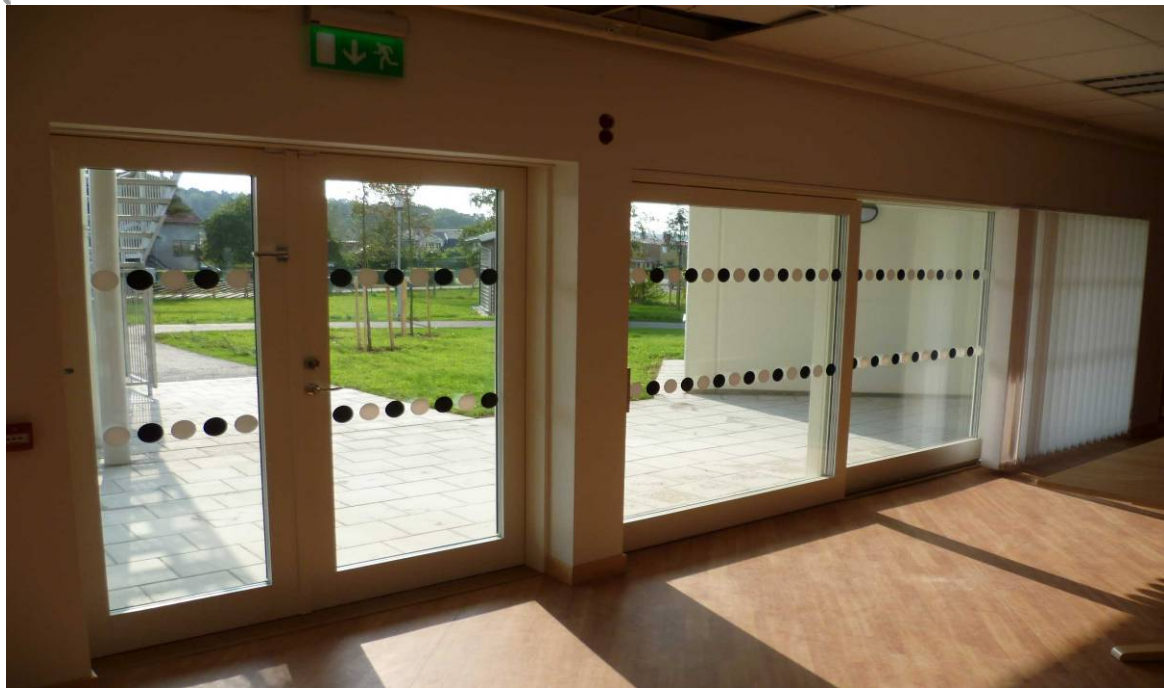
Figur 1

- Tröskel vid yttre dörrpassagen skall förses med en kort kil, för att jämna ut nivåskillnaden
- Samtliga dörröppnare ska omplaceras så att de hamnar med centrum 0,80 meter över marken/ golvet och minst 0,7 meter från närmaste hinder.
- Passagetiden ska förlängas till 25 sekunder om båda dörrarna öppnas samtidigt.
- Om värmeförlust skulle vara för stor kan dörrar öppnas separat, vindfångets djup tillåter placering av ytterligare dörröppnare. Dessa ska då placeras bredvid varandra mitt på vänstra väggen i vindfånget, sett utifrån, med centrum 0,8 meter över golvet. Kontrastmarkering kan förstärkas med pilar, som riktas mot respektive dörr som manöverdonet avser.

- Lådan med sand utanför entrén ska flyttas från manöverdonet, så att fritt utrymme på minst 0,7 meter skapas .
- Belysningen av hela entrépartiet ska förstärkas.
- Kontrast mellan dörrkarmar och omgivande ytor bör förstärkas.
- Svepytan ska kontrastmarkeras i golvet/ marken.
- Oskyddade glasytor i delar av entrépartiet ska varningsmarkeras i ögonhöjd för stående och sittande/ kortväxta personer enligt bilden ovan (fig 1).
- Inga flyttbara föremål får placeras inom det nödvändiga fria utrymmet vid manöverdon och i den potentiella gånglinjen.
- Askkoppen/ rökrutan bör flyttas minst 10 meter från entrépartiet och så att besökare inte utsätts för röken (längre bort från den potentiella gånglinjen).
- Kontrastmarkering av manöverdon ska förstärkas.

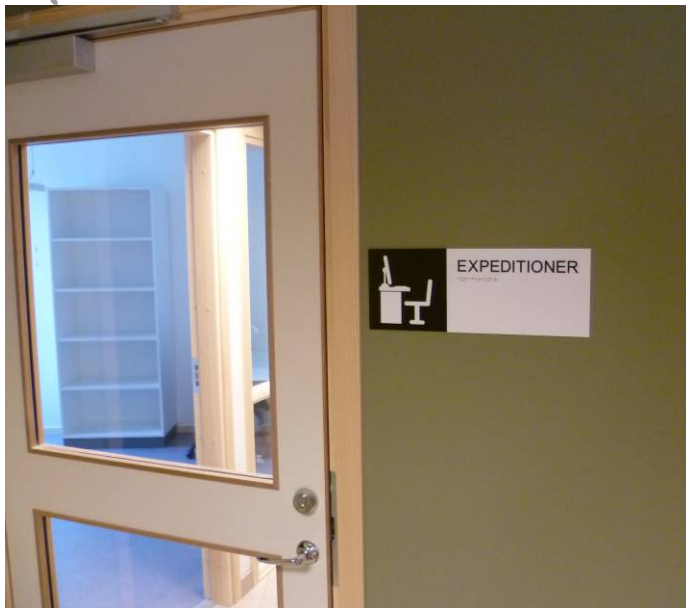
Figur 2

- Tydliga rutiner för hantering av servicehundars vistelse i lokalerna behövs. Ett rum/ utrymme där hundar(pälsdjur) får vistas ska väljas och ledsagarservice ska erbjudas vid behov. Städ rutiner ska omfatta våtstädning regelbundet.
- Visuellt brandlarm bör installeras.
- Belysningen ska generellt förstärkas och kompletteras med funktionell punktbelysning (exempelvis vid receptionen och trappor).
- Avskärmningsmöjlighet ska finnas där dagsljusinsläpp kan vara bländande.
- Lukten från köket bör åtgärdas (starkare fläktar).
- Takskyltar bör hänvisa till toaletter, hiss, konferensrum och entré/ utgång. Befintliga skyltar bör ersättas med skyltar med standardutformning vad gäller kontrast, textstorlek och placering (se fig.2, 3)

Kort läsavstånd, flera ord	5 mm
Kort läsavstånd, enstaka ord i relief samt punktskrift	15 mm
Skylt som kan läsas från några meters avstånd, men även på kort avstånd	25-40 mm
Skylt som läses från 1-3 meter	70-100 mm
